## **Calamiteit in de Schiphol spoortunnel**

Onderzoek naar de afhandeling van een brandmelding op  
2 juli 2009

Datum	9 december 2009
Status	Definitief

[RV09-0446]

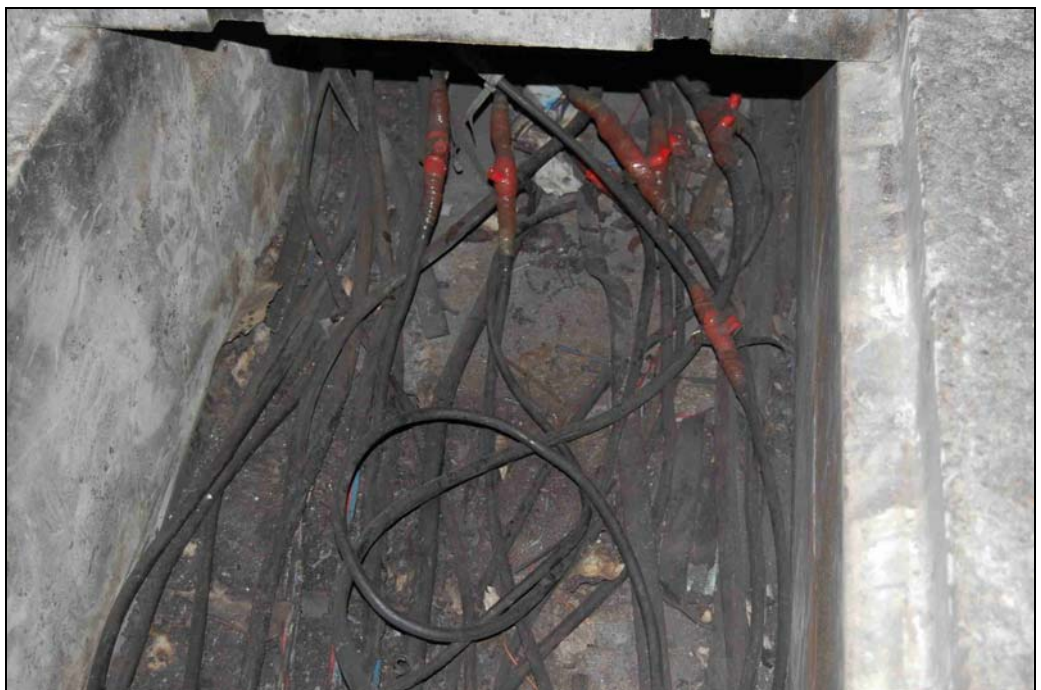
Afbeelding 4: De herstelde kabels in de kabelgoot onder het voetpad.

Als gevolg van het gaan branden van zwerfvuil zijn ook de kabels gaan smeulen. Nadat het vuil is opgebrand, is het smeulen van de kabels ook gestopt. De toepassing van zelfdovende bekabeling heeft hieraan meegewerkt. Het smeulen van de kabels geeft ook een verklaring voor de zwarte rook die is waargenomen door het treinpersoneel.

De schade aan de beveiligingsinstallatie is beperkt gebleven tot het vervangen van enkele kabels. Op 2 juli 2009 om 22:00 uur zijn de kabels hersteld en is de verstoring verholpen. De volgende ochtend 3 juli 2009 vindt een functietest plaats, noodzakelijk na het vernieuwen van de kabels. Om 9:16 uur zijn alle sporen weer volledig voor de treindienst beschikbaar.

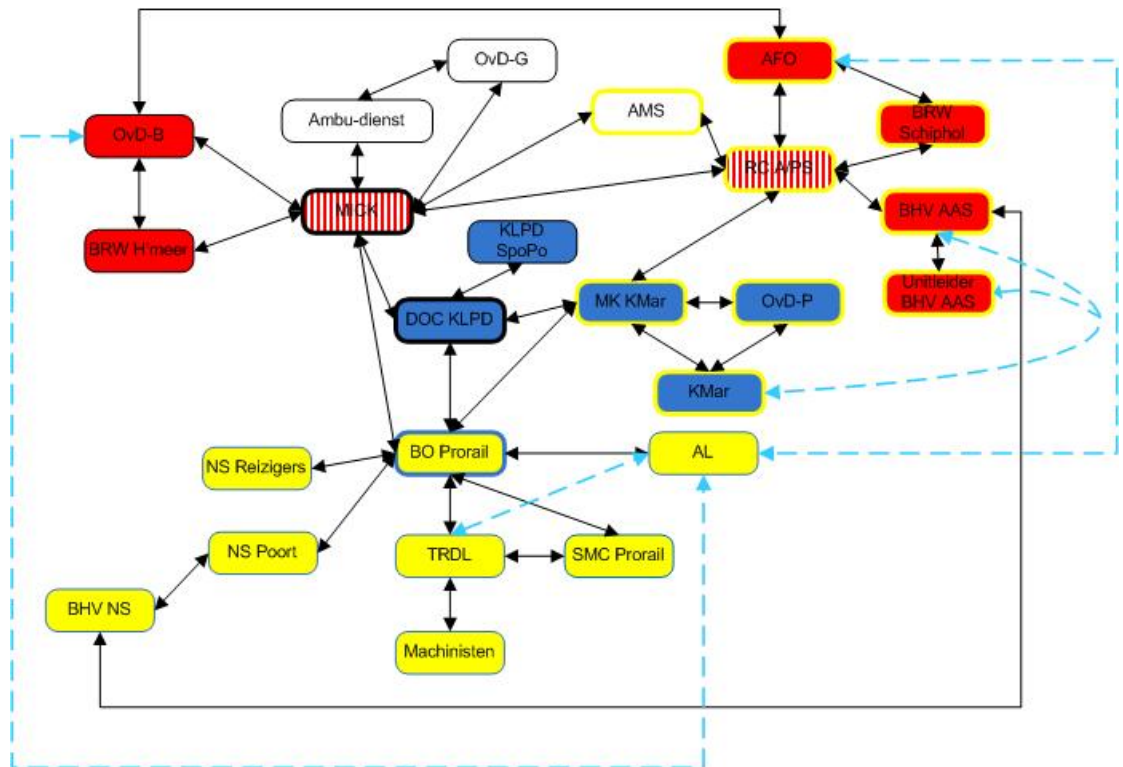
Figuur 8: Informatielijnen tijdens incident.

Door sommige actoren is van informatielijnen, zoals weergegeven in paragraaf 2.1, afgeweken. Zie hiervoor het onderstaande plaatje. Dit heeft de uitwisseling van informatie op 2 juli op sommige punten versneld, maar werkt in de hand dat niet alle betrokkenen over dezelfde (noodzakelijke) informatie beschikken.

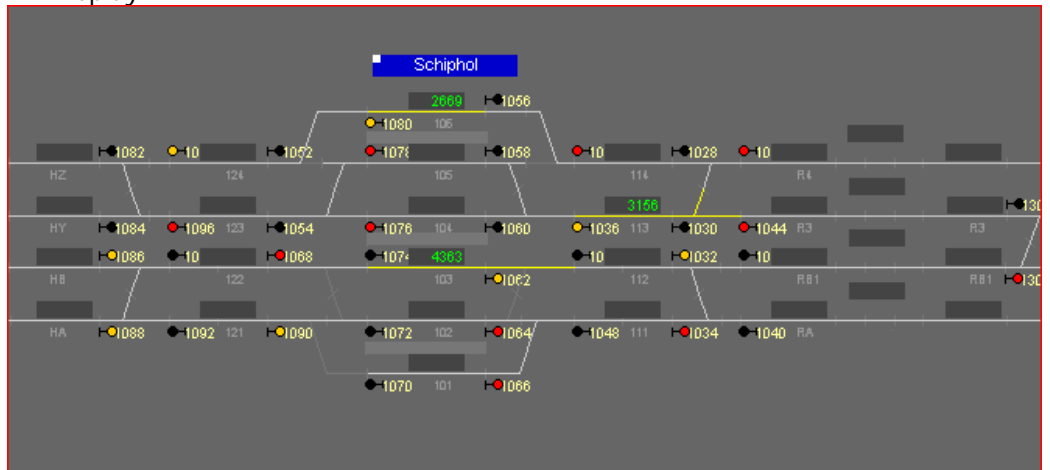
17:32 uur: Trein 4363 meldt rookontwikkeling als deze staat op spoor 3.

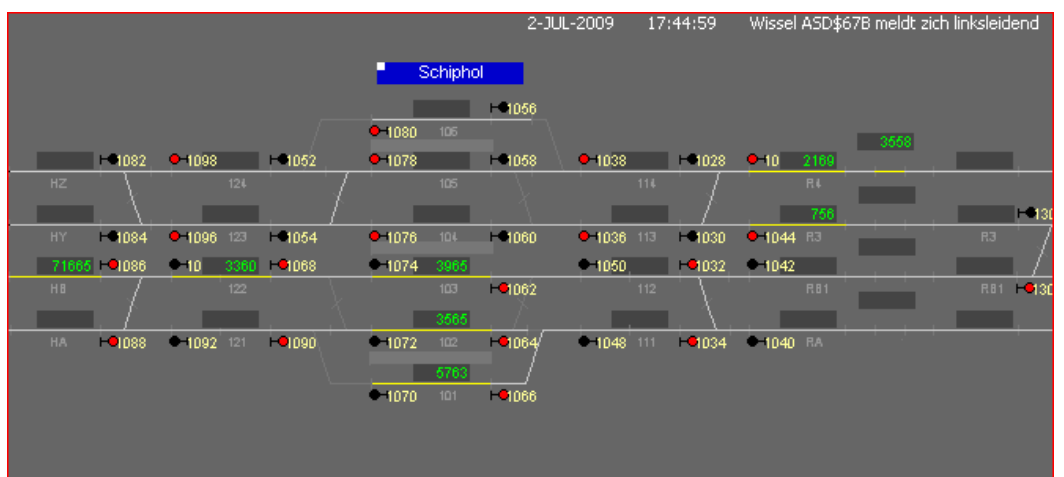
17:44:59 uur: Trein 71665 voor gedoofd sein 1086

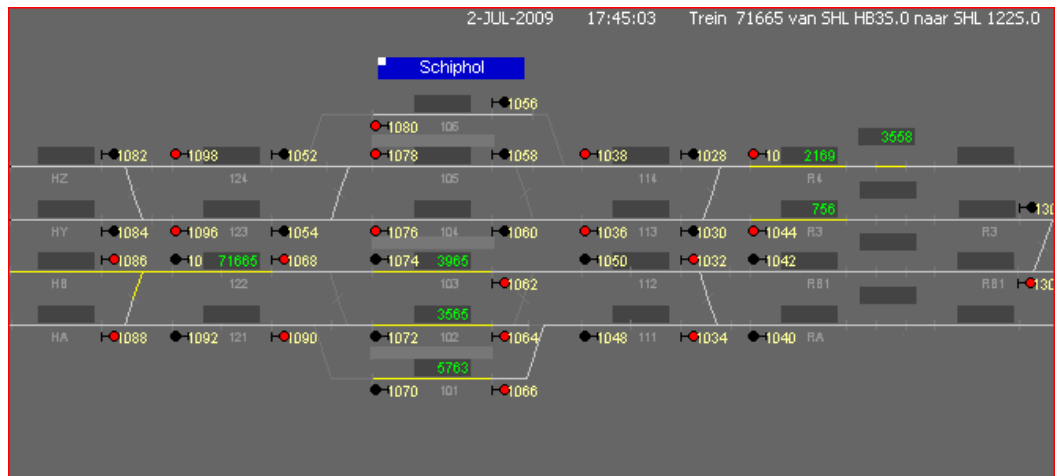
17:45:03: Trein 71665 voorbij gedoofd sein 1086
