# **BRAND CELLENCOMPLEX SCHIPHOL-OOST**

**Eindrapport van het onderzoek naar de brand in het detentie- en uitzetcentrum Schiphol-Oost in de nacht van 26 op 27 oktober 2005.**

Projectnummer: M2005CH1026-1

Den Haag, 21 september 2006

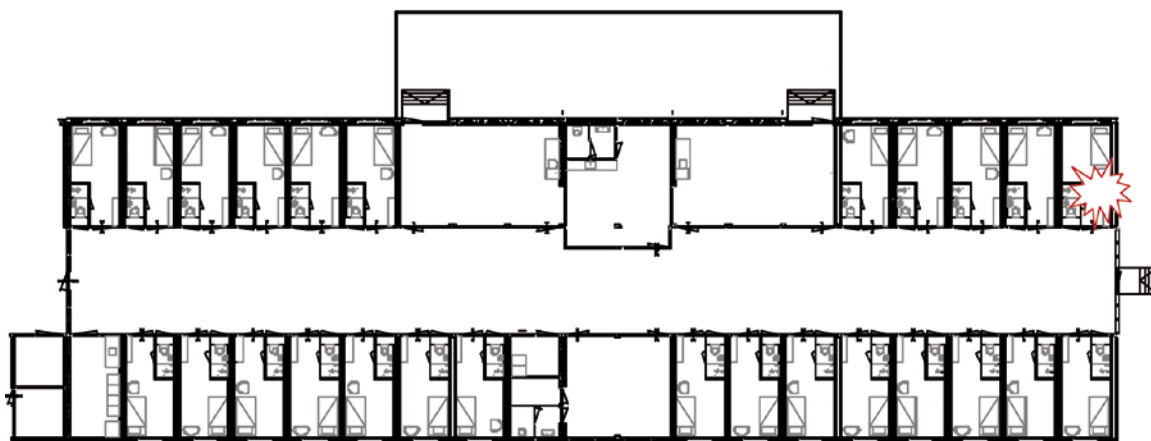
Figuur 16: De initiële fase van brandontwikkeling binnen cel 11

Nadat het automatisch brandalarm afging, bleef de deur van cel 11 nog 2¼ minuut dicht. Uit brandproeven (bijlage 4) is gebleken dat in die omstandigheid het stadium waarin het bed volledig brandt, niet kan worden bereikt. Met een gesloten deur komt er onvoldoende zuurstof binnen om een dergelijke brand te onderhouden.

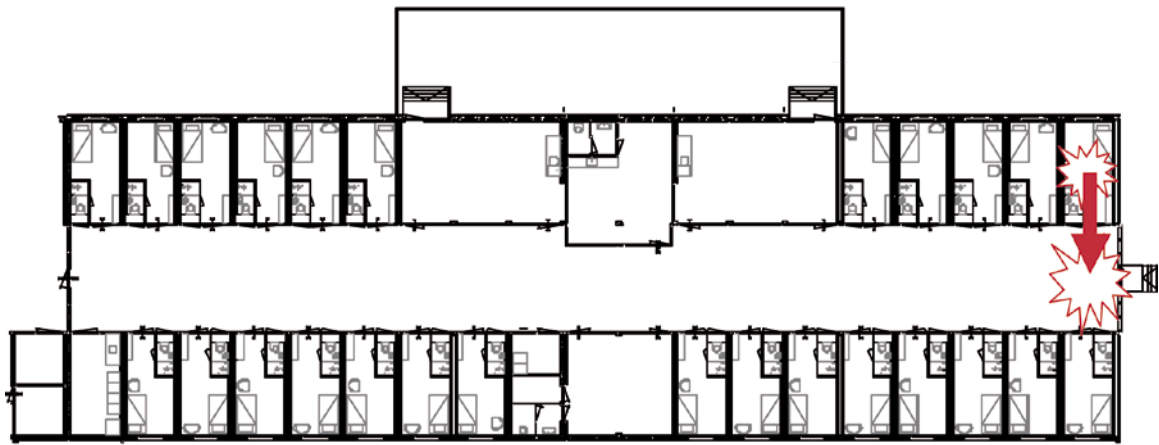
Figuur 17: De ontwikkeling van de brand in het achterste deel van de gang

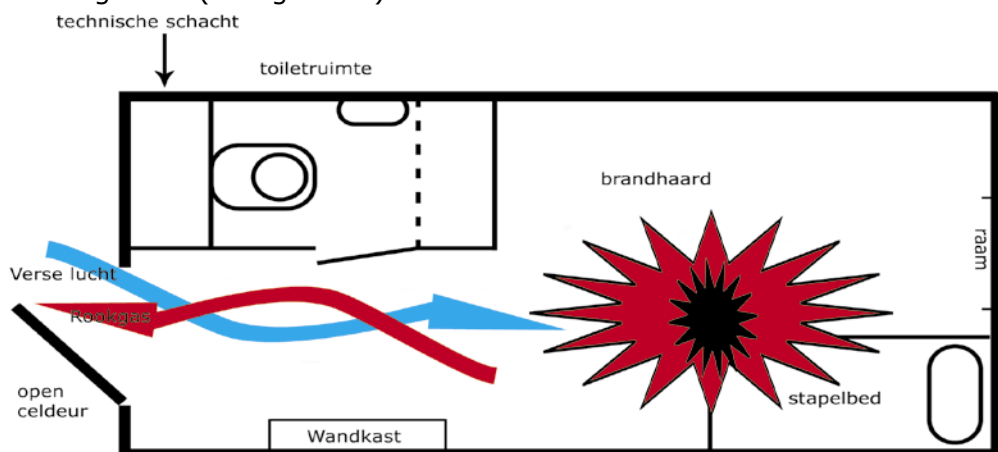
In de beginfase van de brand trad beperkt zuurstof cel 11 binnen via de deuropening.<sup>181</sup> De entree van de cel was, door de aanwezigheid van de douche- en toiletruimte links van de deur, relatief smal, waardoor de ingaande stroom van verse lucht werd gehinderd door de uitgaande stroom van rookgassen (zie figuur 18).

Figuur 18: De schematische weergave van de brand in cel 11. Uitgaande stroom rookgassen 'hindert' ingaande stroom verse lucht

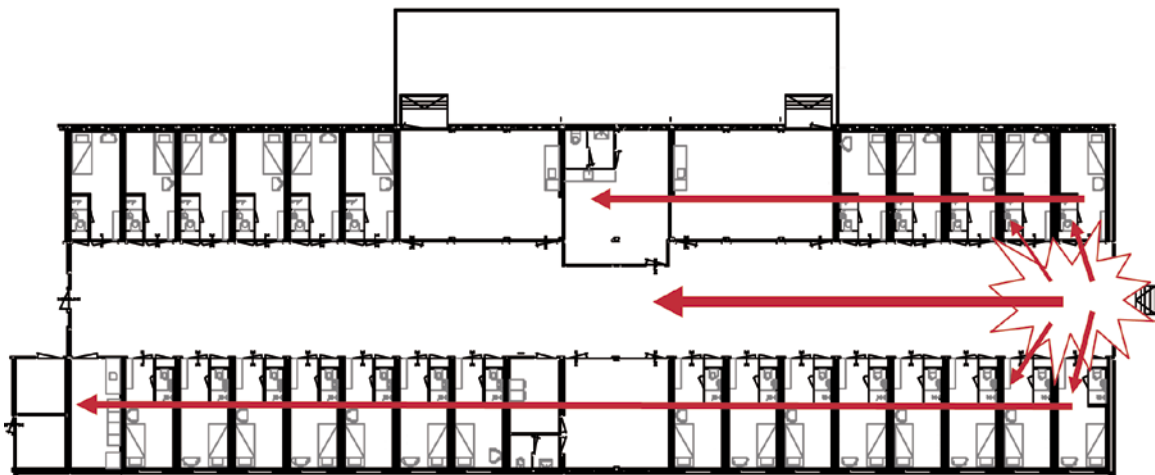
Op televisiebeelden van de latere fasen van de brand is te zien dat de brand in het achterste gedeelte van de gang, ter hoogte van cellen 11 en 12, door uitputting van brandstof in kracht afnam. Het zwaartepunt van de brand verplaatste zich hierdoor naar voren. Omdat echter de beperkte ventilatie in het centrale deel van de gang de branduitbreiding onveranderd bleef belemmeren, nam de brand in zijn geheel in omvang af.

*Figuur 19: Branduitbreiding langs drie sporen: de gang en de plafondruimten boven de rijen met cellen aan weerszijden van de vleugel.*

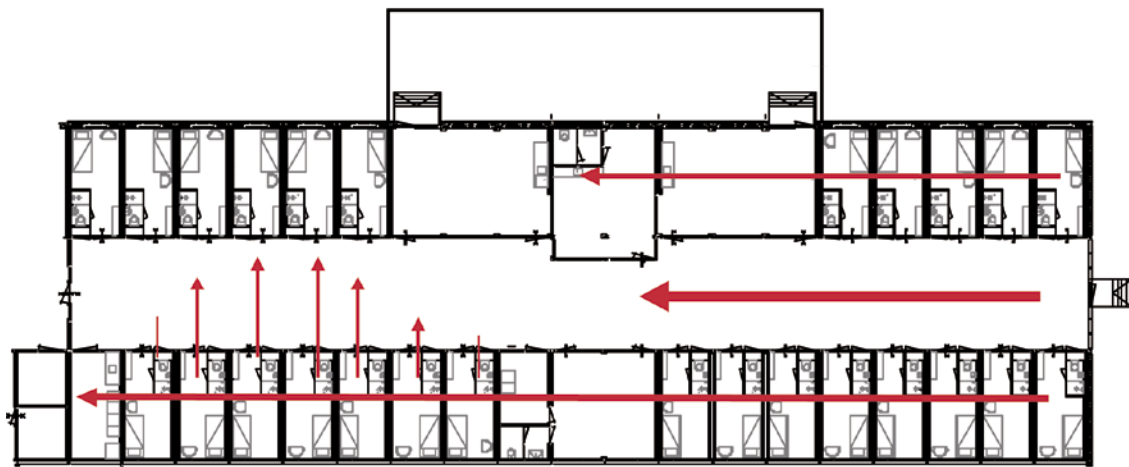
De brand die woedde door de hele lengte van de plafondruimte boven de rechter rij cellen (gezien vanuit de hal) kreeg zuurstof via de glasloze raamopeningen in de rechter zijgevel, die zich dicht bij dit gedeelte van de schilruimte bevonden. Dankzij deze luchtaanvoer kon de brand in de plafondruimte rechts vooraan voldoende kracht ontwikkelen om door de HPL-panelen te breken die de plafondruimte van de gang scheidden.

*Figuur 20: Laatste fase van branduitbreiding naar het voorste gedeelte van de gang*

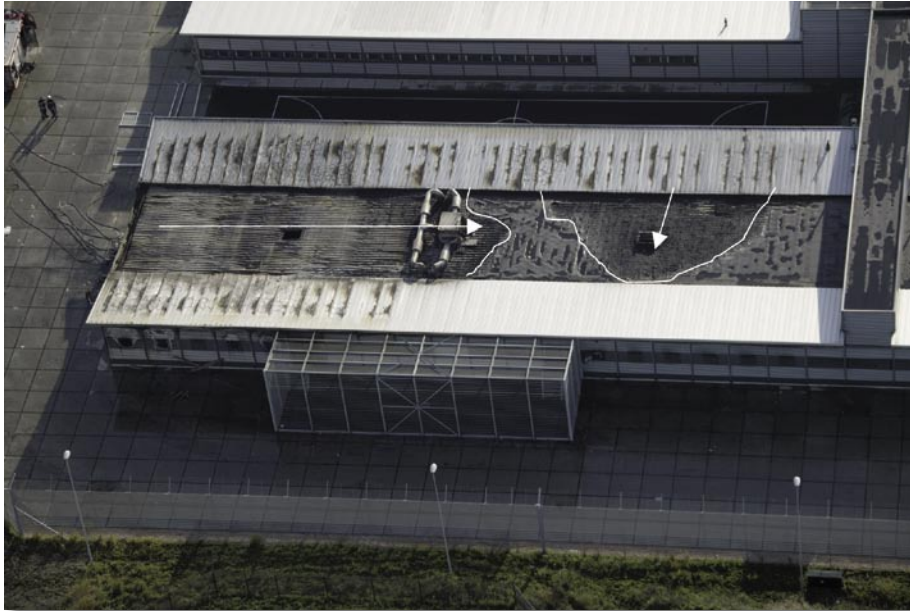
*Figuur 21: Het dak van vleugel K met patronen van gesmolten EPS*

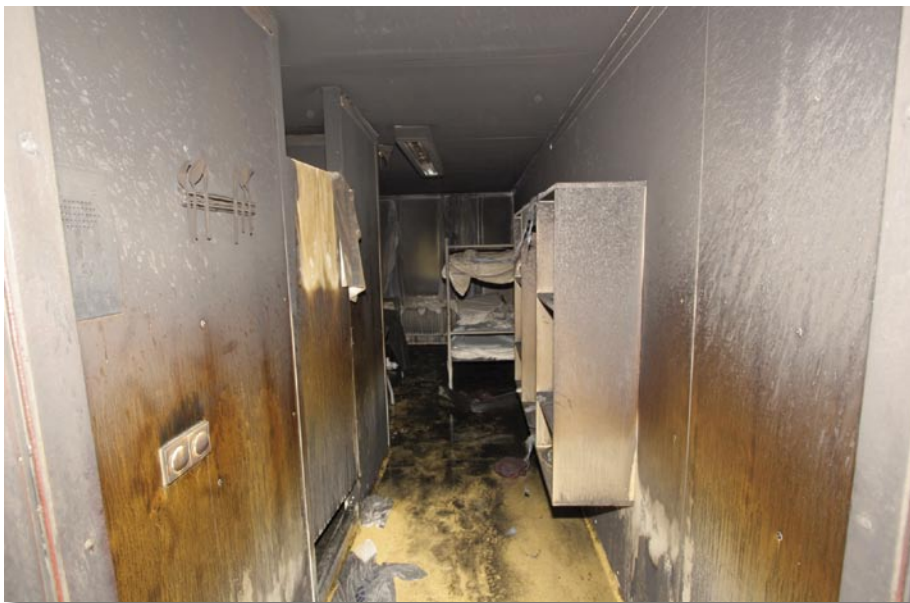
*Figuur 22: Interieur cel K-1, met aftekening rookgaslaag op wanden*

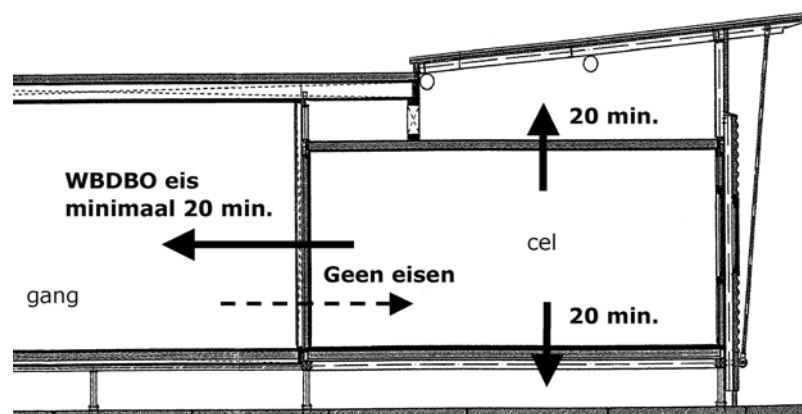
*Figuur 29: Schematische tekening van de eisen aan een cel die alleen gelden van binnen naar buiten*

Ten eerste dienen volgens de eisen voor tijdelijke bouw wanden, deuren, vloeren en plafonds een Weerstand tegen Branddoorslag en Brandoverslag (WBDBO) naar aangrenzende ruimten te bezitten van tenminste 20 minuten. De eisen die worden gesteld, gelden alleen vanuit de cel richting een andere ruimte, bijvoorbeeld de gang. Er worden in de wet geen eisen gesteld vanuit de gang richting de cel (zie figuur 29). Uitgangspunt van het bouwplan was dat de deuren in de cellen gesloten bleven. Ook in het calamiteitenplannen van het cellencomplex stond beschreven dat de deuren zoveel mogelijk gesloten moesten blijven. Mocht brand uitbreken in één van de cellen, dan zouden de celbewoners in de celcontainers die direct grenzen aan het brandende subcompartiment minimaal 20 minuten beschermd zijn tegen brand. Deze tijd zou genoeg moeten zijn om de celbewoners te redden. Bij de brand in de nacht van 26 op 27 oktober 2005 werd, nadat de celbewoner van cel 11 waar de brand was uitgebroken, was bevrijd, de deur niet gesloten. De brand kon zich uitbreiden naar de gang. Op het moment dat de deur werd geopend en vervolgens niet werd gesloten, kwam het subbrandcompartiment te vervallen. Door het ontbreken van WBDBO-eisen vanaf de gang in de richting van de cellen is het dus mogelijk dat vanwege het niet sluiten van één celdeur de hele vleugel afbrandt en de veiligheid van overige celbewoners in gevaar komt.
