# **BRAND CELLENCOMPLEX SCHIPHOL-OOST**

**Eindrapport van het onderzoek naar de brand in het detentie- en uitzetcentrum Schiphol-Oost in de nacht van 26 op 27 oktober 2005.**

Projectnummer: M2005CH1026-1

Den Haag, 21 september 2006

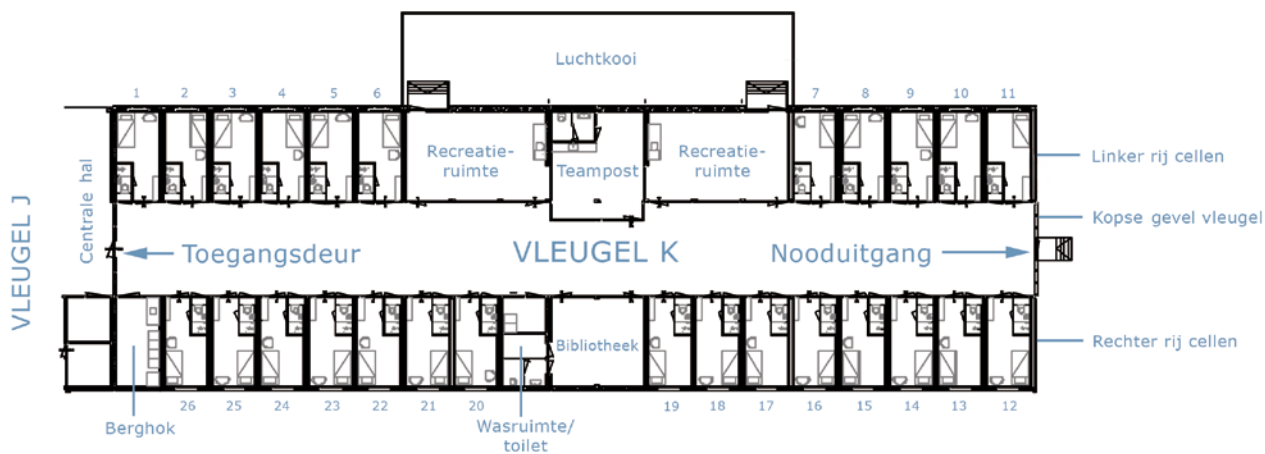
In figuur 2 staat een bovenaanzicht van vleugel K, waarin in de nacht van 26 op 27 oktober 2005 een brand uitbrak in cel 11. De vleugel bestaat uit een gang (lengte circa vijftig meter) die via een deur vanuit de de hal tussen vleugels J en K is te bereiken. Aan weerszijden van deze gang bevinden zich cellen die bedoeld zijn voor maximaal twee personen.

Figuur 2: Schematisch bovenaanzicht vleugel K met de gang en aan weerszijden cellen

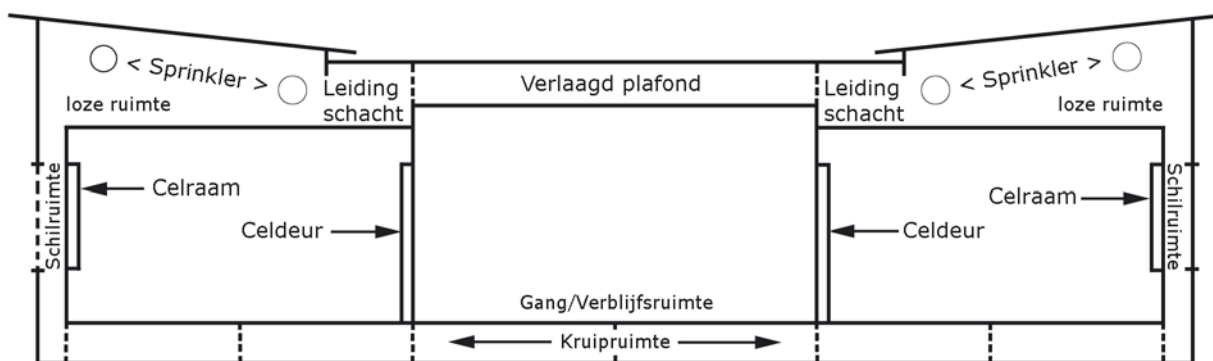
In figuur 3 is een dwarsdoorsnede gegeven van de basisconstructie van vleugel K. De cellen zelf zijn containers (oorspronkelijk zeecontainers) die zijn omgebouwd tot cellen met onder andere een celdeur, een raam en sanitaire voorzieningen. Deze celcontainers vormen de basis/kern van het gebouw. In vleugel K zijn 26 van dergelijke containers als cellen gebruikt. Over de celcontainers heen is een schilconstructie gebouwd.

Figuur 3: Schematische dwarsdoorsnede van celcontainer met schilconstructie

In vleugel K is een aantal installaties en voorzieningen aanwezig. In de loze ruimte boven de cellen is een droge sprinklerleiding geïnstalleerd (zie figuur 3). Deze installatie treedt niet automatisch in werking, maar in geval van brand kan de brandweer deze leidingen koppelen aan een watervoorziening. De sprinklerleidingen van de sprinklerinstallatie zijn voorzien van sprinklerkoppen waarin een ampul is gemonteerd. Bij een temperatuur van 80 graden zal deze ampul breken en de sprinkler in werking treden, mits de leiding is aangesloten op een watervoorziening.

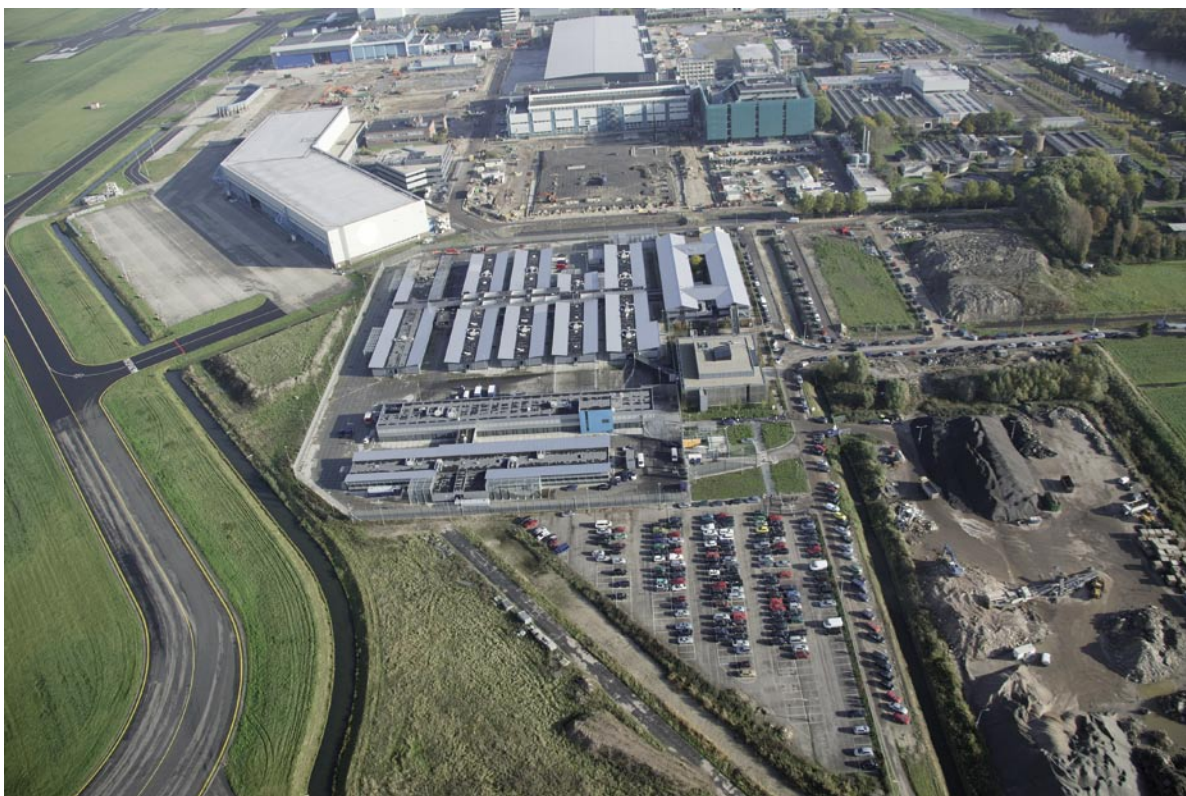
*Figuur 24: Luchtfoto cellencomplex en omgeving*

Het was echter bekend dat, in het gebied waarin het cellencomplex lag, de zorgnorm van acht minuten met de beschikbare middelen niet haalbaar was.<sup>224</sup> In een gemeentelijke nota was geconstateerd dat de aanwezigheid van één tankautospuiter op de post Sloten onvoldoende was met het oog op de benodigde capaciteit bij incidenten en met het oog op de te lange opkomsttijden voor met name de bedrijventerreinen Schiphol-Rijk, Oude Meer (waar het cellencomplex ligt) en Schiphol-Oost. Per 1 maart 2006 is daarom een wijziging aangebracht in de brandweezorg en is er een extra voertuig gestationeerd op Schiphol, post Rijk, dat onder andere het gebied moet verzorgen waarin het cellencomplex ligt.<sup>225</sup>

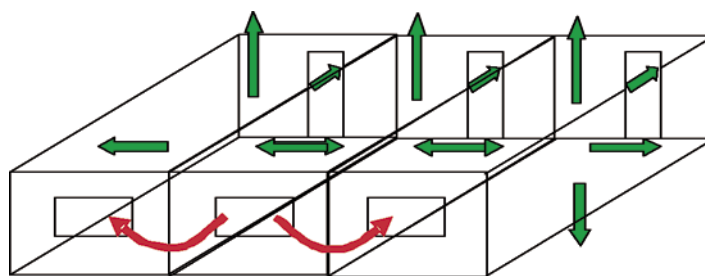
Figuur 26: Schematische weergave van brandoverslag (rode pijl) en branddoorslag (groene pijl)
